# 構 造 班 報 告

- ・調査期日 1995年2月4日～6日
- ・メンバー 服部班（服部範二、中田 隆、脇坂和洋）  
田村班（田村泰顕、藤井誠人）  
石崎班（石崎一三、人見泰義）
- ・調査地域 2月4日 神戸市東灘区（青木駅）より中央区三宮まで班により分担  
地域を分けて徒步により調査  
2月5日・6日 班毎に独自調査
- ・調査方針
  - (1) 建物の完成年次を次の3世代に分類する。  
第1世代：1970年構造規定改訂以前  
完成年では1971年以前になると思われる。  
第2世代：1972年～1980年  
第3世代：1980年新耐震基準施行以後  
完成年では1981年以後になると思われる。
  - (2) 被害ランクは次の4ランクとする。  
I：無被害。  
よくみれば壁に部分的なるひび割れがはいる程度の被害。  
II：壁及び柱に亀裂がはいる程度の被害。  
小規模な補強が必要なこともある。  
III：壁及び柱にせん断破壊が生じ、建物の傾斜も考えられる。  
大規模な補強が必要。  
IV：柱などが崩壊し、建物全体又は一部が倒壊する被害。  
修復は不可能に近い。
  - (3) 建築世代の特定については定礎版に拠り、ない場合は劣化度、サッシ等の形状、破壊して鉄筋が露出している場合はフープ間隔、異型鉄筋使用の有無などから総合的に判断する。
  - (4) 被害ランクは外観目視調査による。

# 阪神大震災建築設備被害調査報告

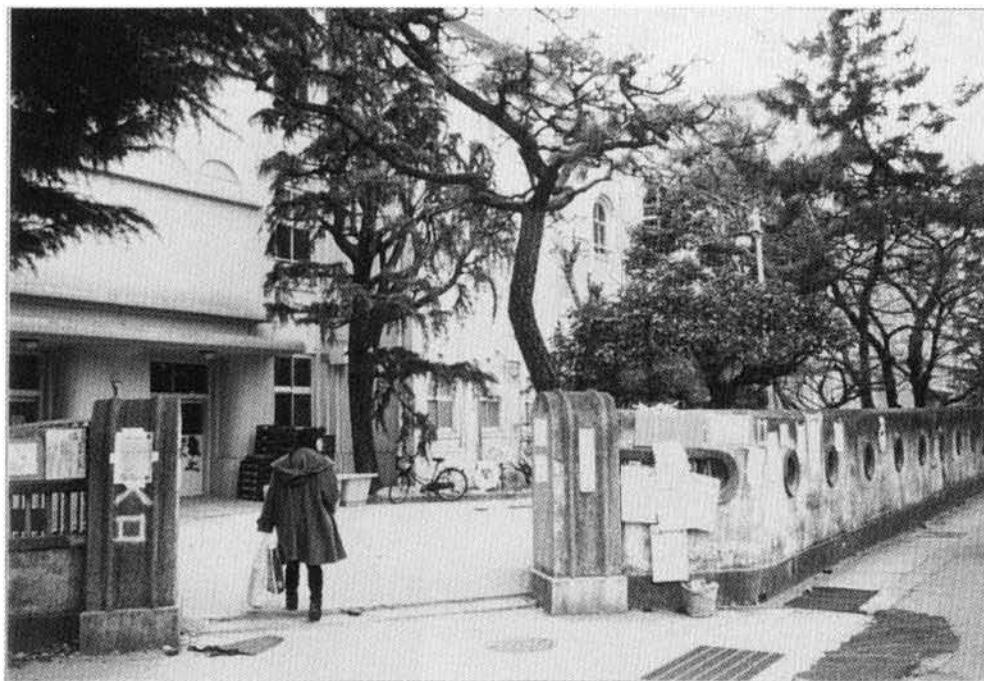
R C 3階建  
北側柱クラック発生

北側柱クラック  
ランクⅢ

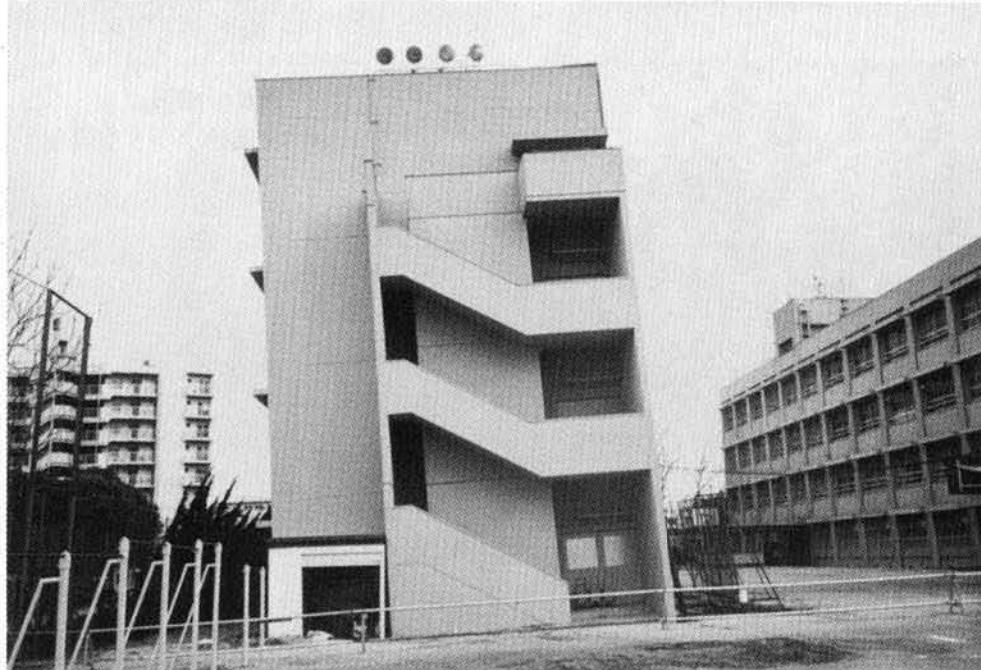
海岸に近い埋立地に建つRC4階建。  
この棟は南側に約13度傾斜し、右側の棟は北側に傾斜。  
クラックはほとんどなし。

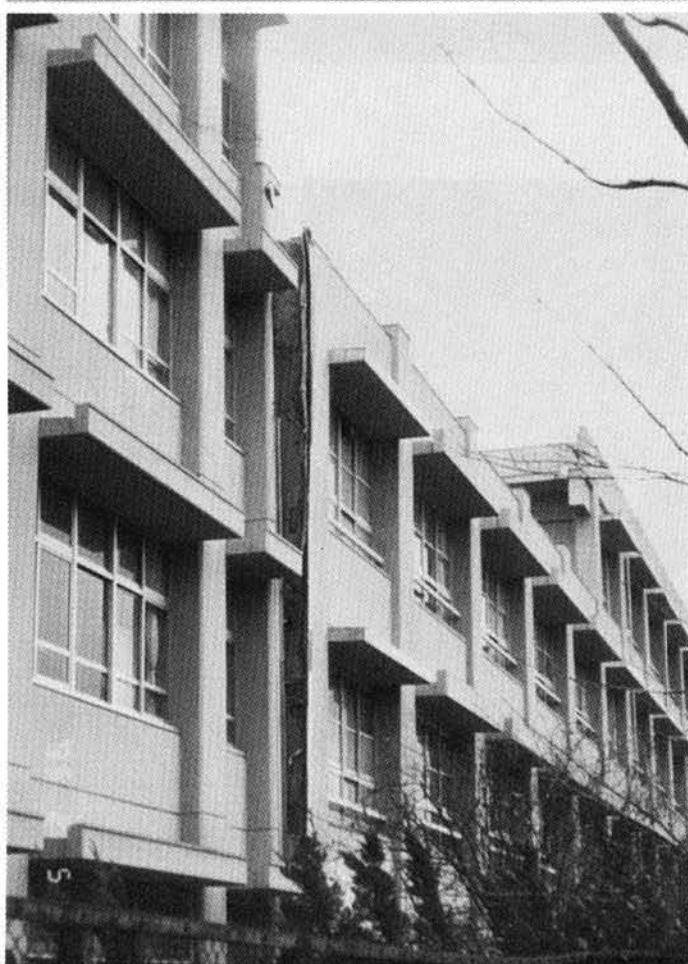
ランクIV  
エキスパンションジョイントの破壊。  
原因は基礎にあると考えられ、耐震診断では判断できない。

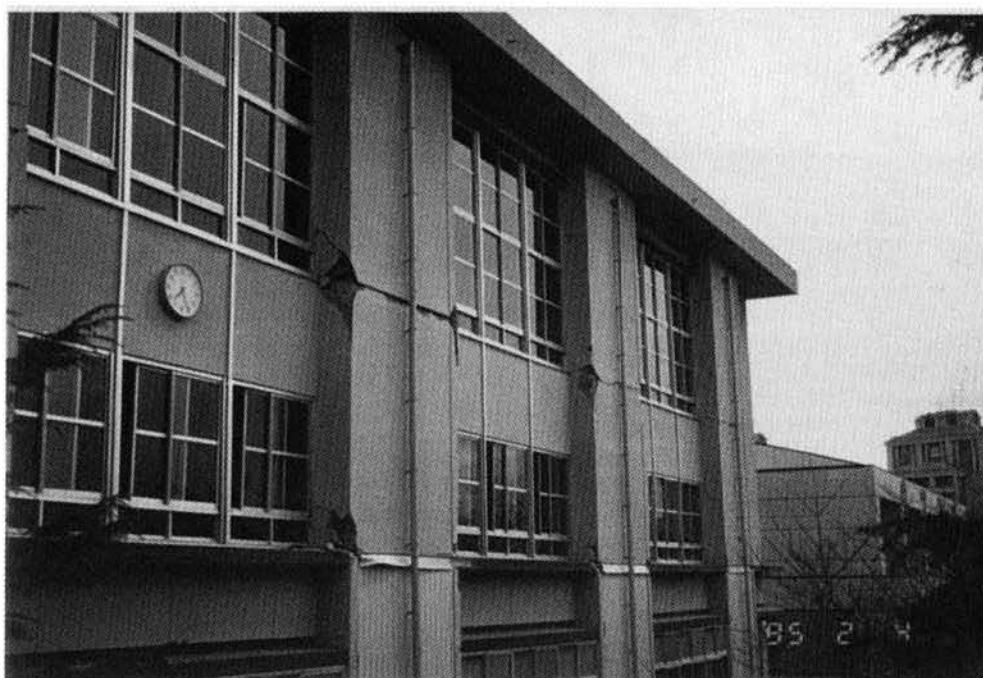
R C 4階建  
1階柱破壊  
ランクIV  
上階にもクラック発生

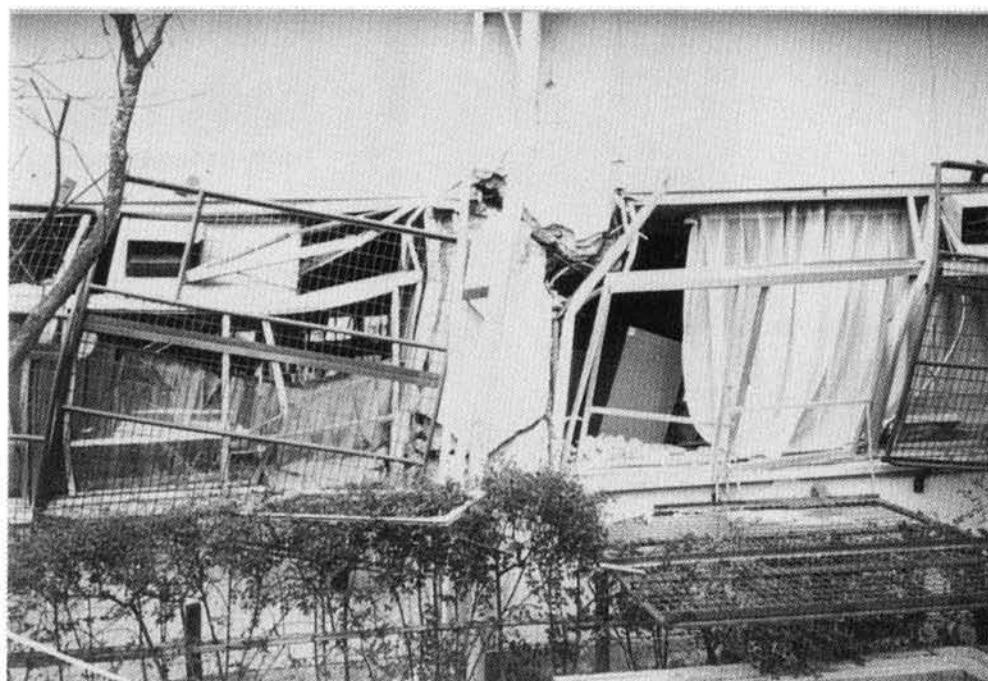
1階柱の破壊

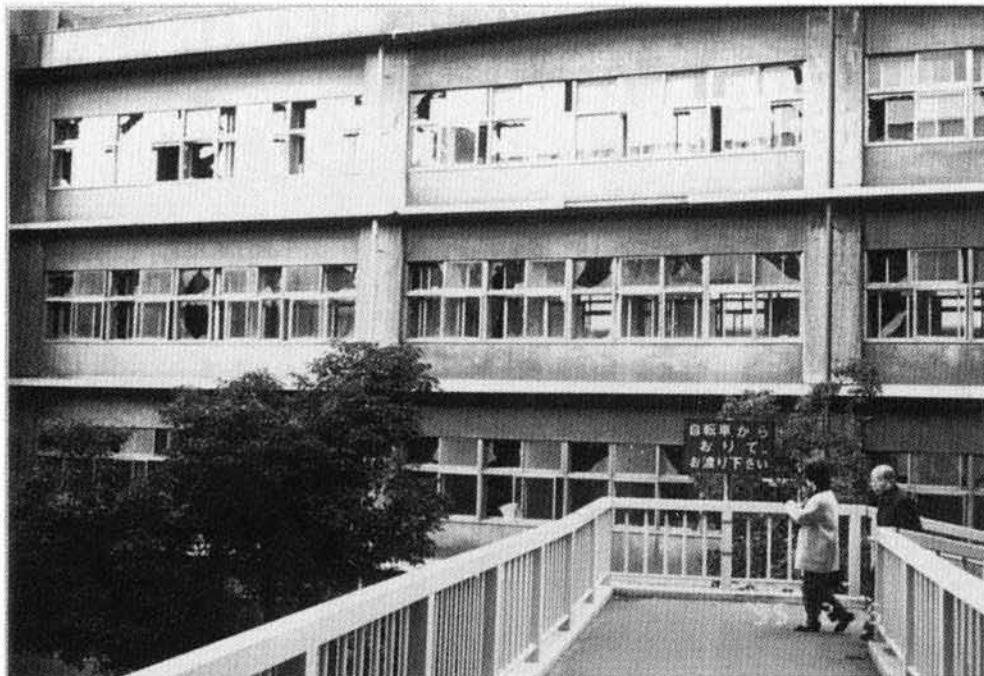
R C 4 階建

1、2階柱破壊

ランクIV

同一敷地内で第2世代、第3世代の校舎があり、第2世代はランクII、第3世代はランクIであった。

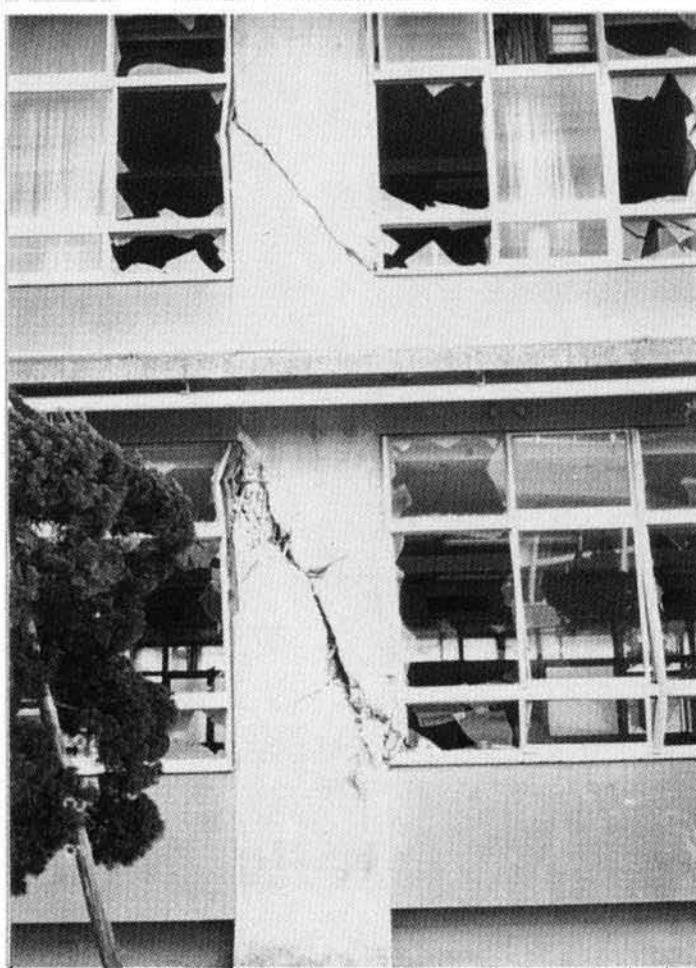
南側柱の破壊。

北側は極短柱であるがこれも破壊している。

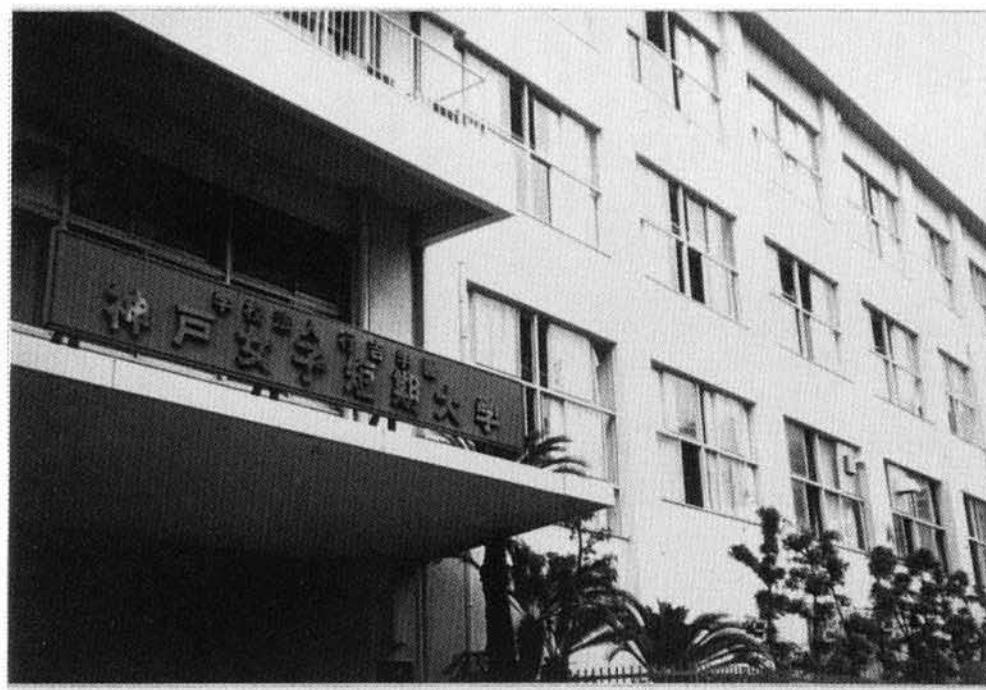
R C 5階建  
ランクIII

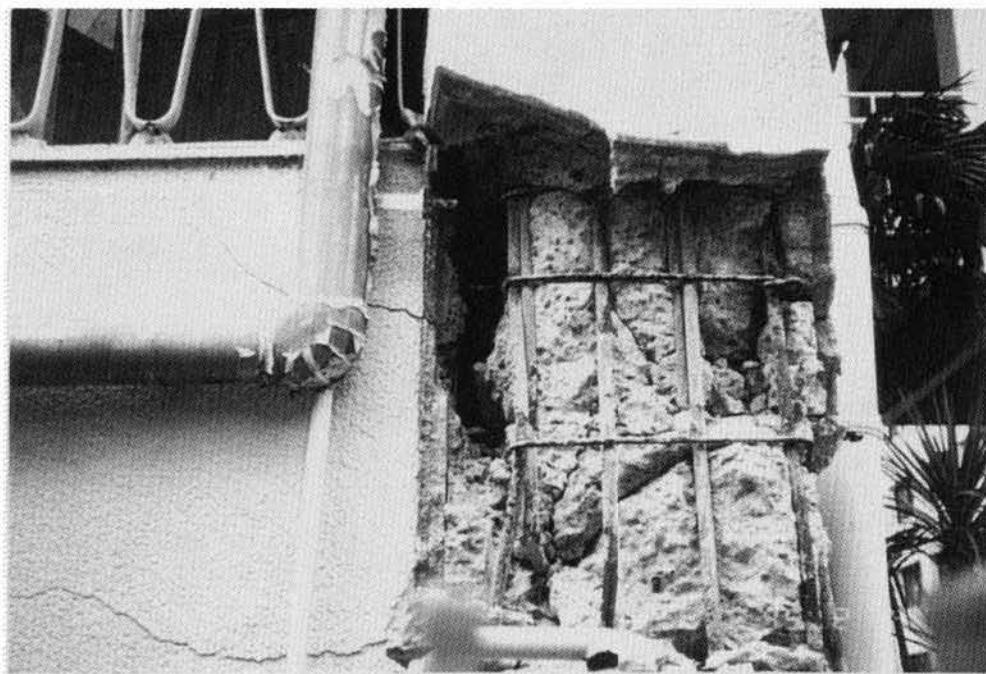
ランクIII  
2階柱の破壊

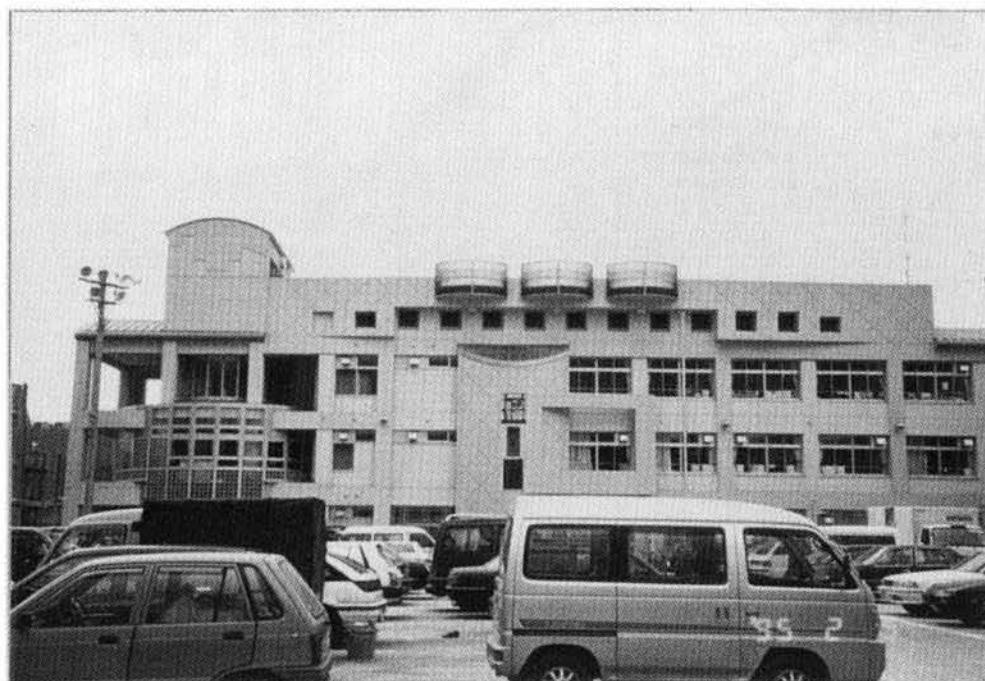
神戸市立宮本小学校  
RC 4階建  
第3世代  
ランクI

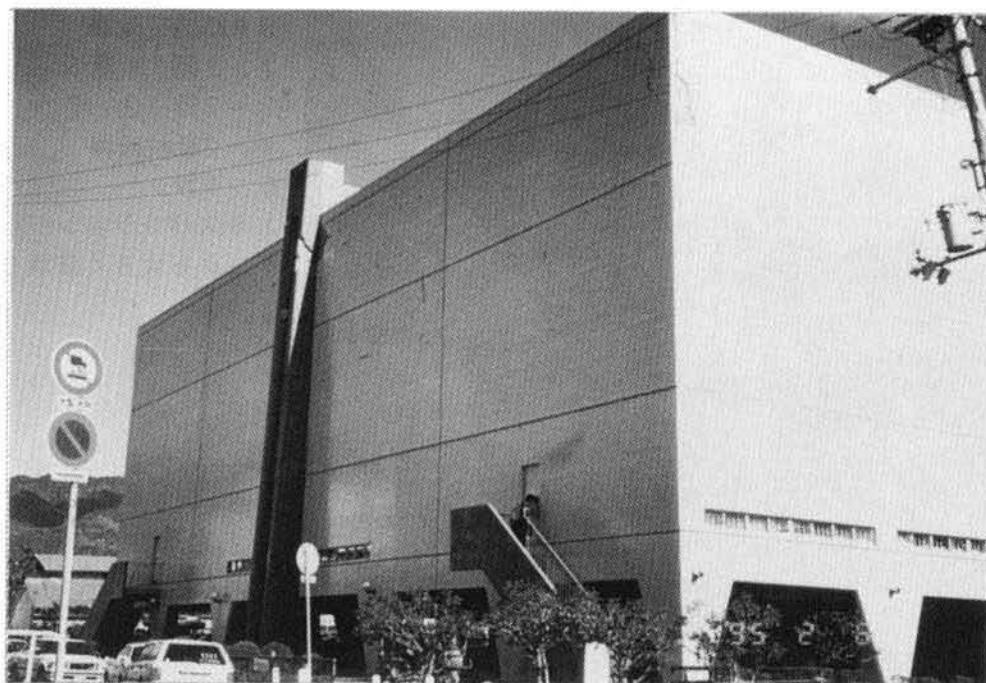
R C 造  
2階：アリーナ  
1階：ピロティ  
屋根大型P C版  
(シルバークール)  
全て落下。  
ランクIV

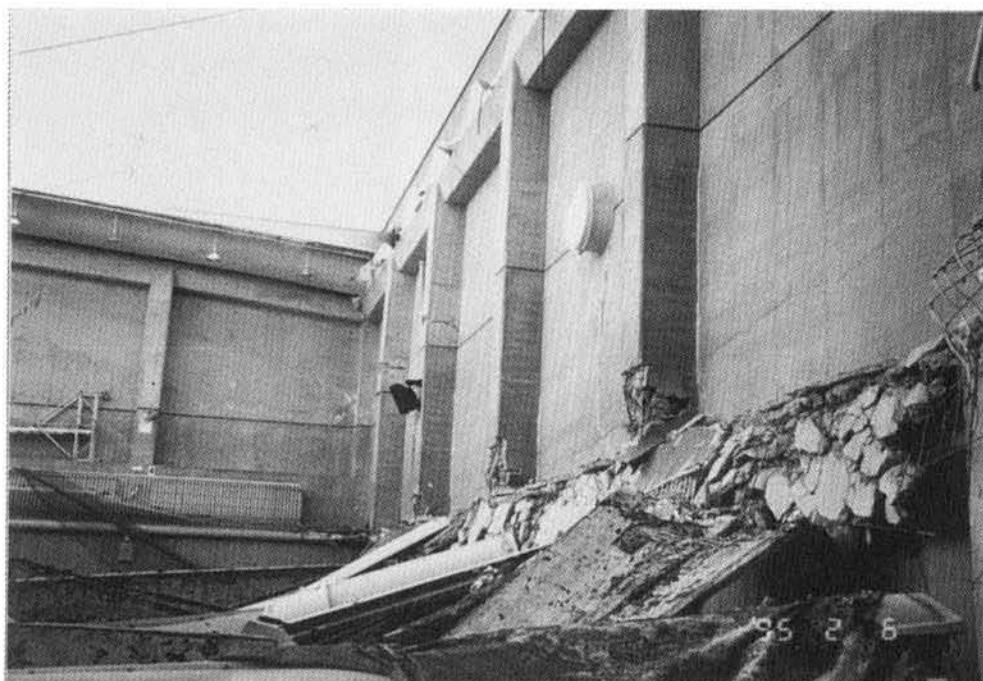
柱、壁：R C 造  
柱破壊  
屋根P C版落下。  
あまりに大きな変位に  
追随できなかった。  
柱がR C 造、屋根がS  
造単純梁の構造型式は  
体育馆などでよく用い  
られる。  
落下の危険度を再点検  
すべきであろう。

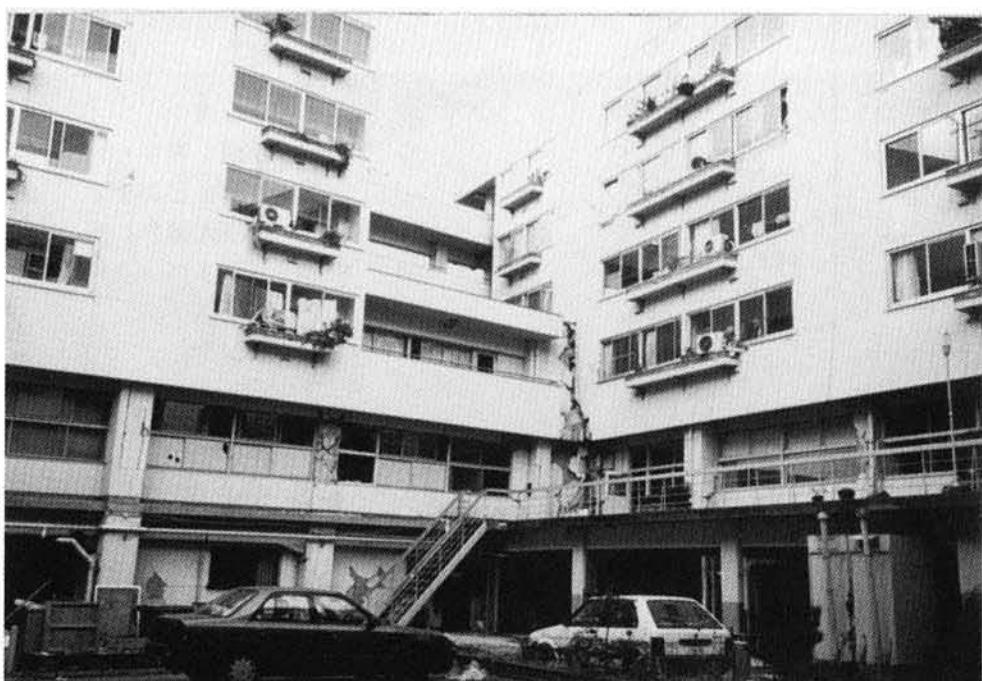
S R C 造 7 階建  
1、2階：事務所  
3～7階：住 宅  
1、2階柱破壊  
ランクⅣ  
エキスパンションジョイントも大きく破壊している。

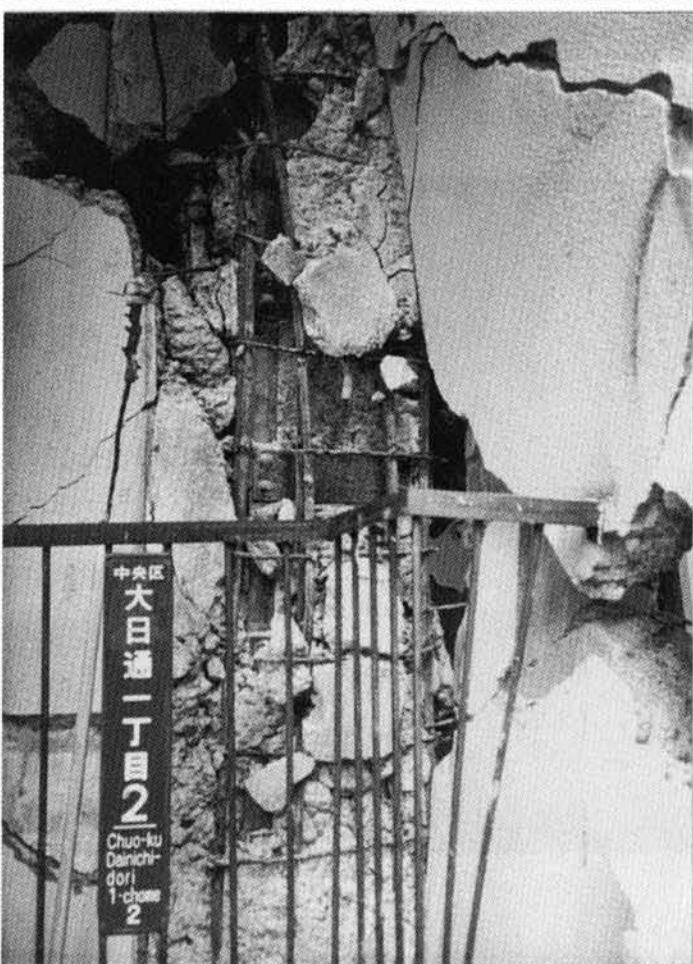
S R C 柱の破壊。  
鉄骨は四隅にアングル材があり、帯板30cm間隔。  
鉄骨が入っていれば安心と信じられていたが、ここでは1階で圧壊してしまった。

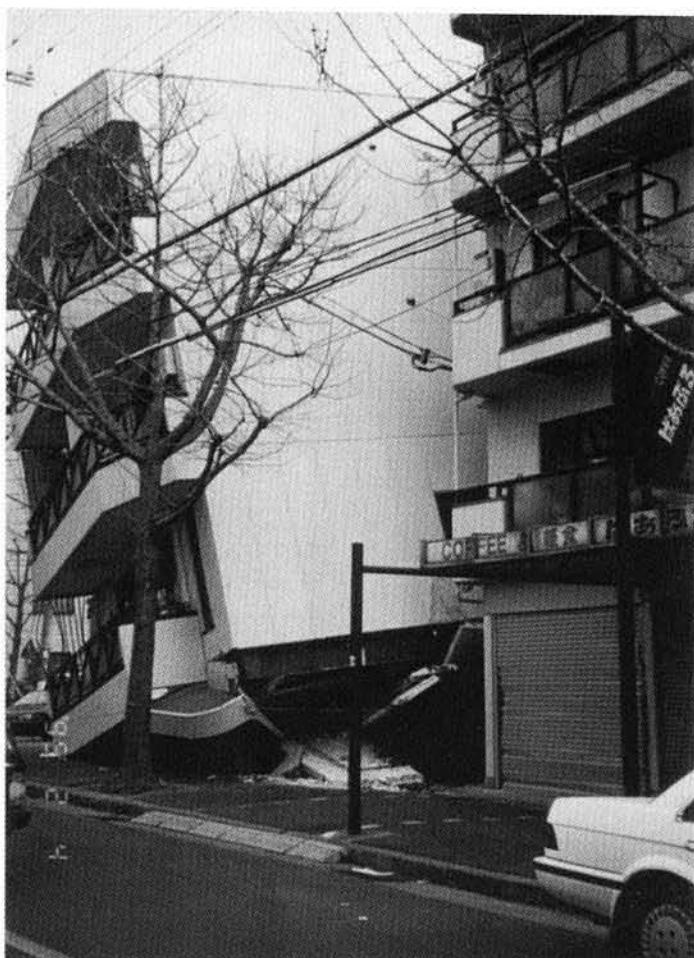
S造4階建  
ALC版仕上  
1階柱倒壊  
ランクIV

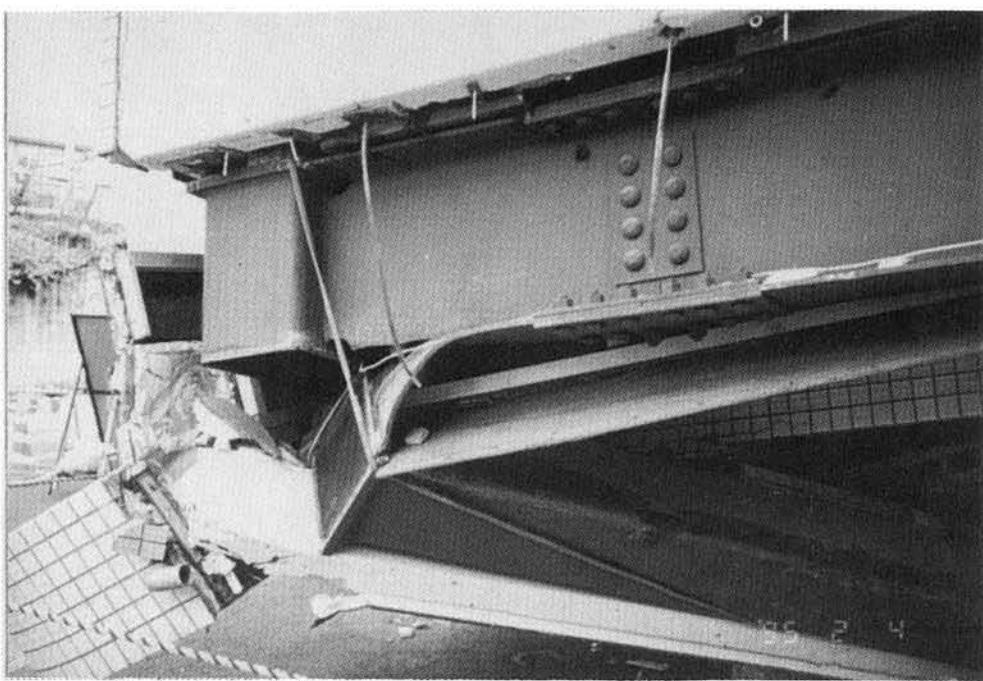
1階柱頭部  
溶接施工不良  
角柱とダイヤフラムは  
突合せ溶接でつけなければ  
ならないが、隅肉  
溶接のため剥離してしまった。  
第3世代のS造倒壊は  
この原因によるもの  
が多い。  
ALC版の落下も多く  
見られる。

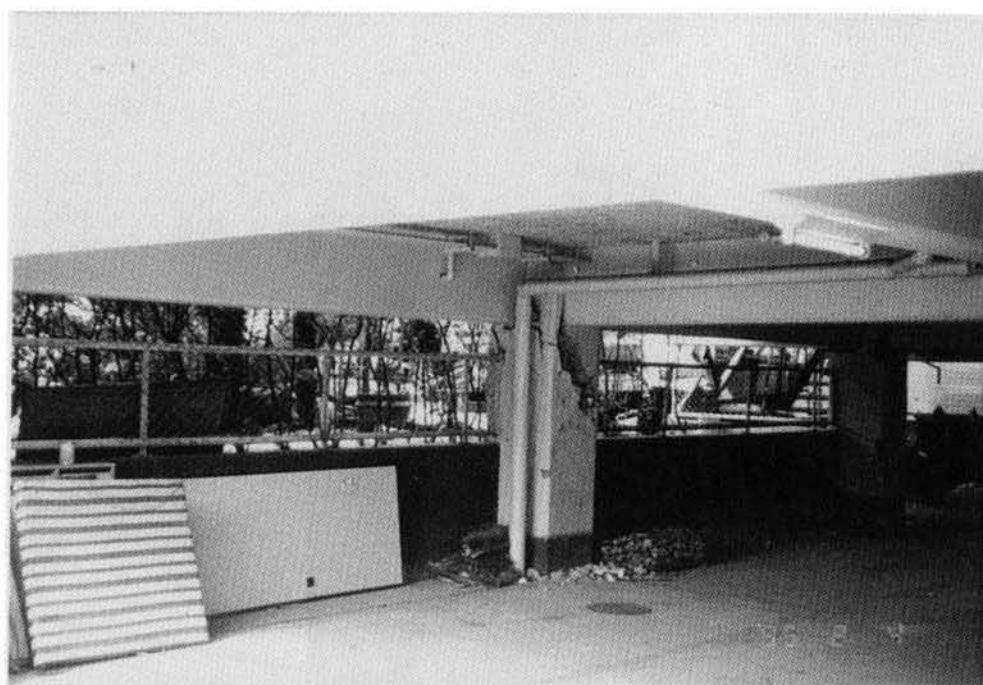
RC 4階建  
1階ピロティ  
腰壁付

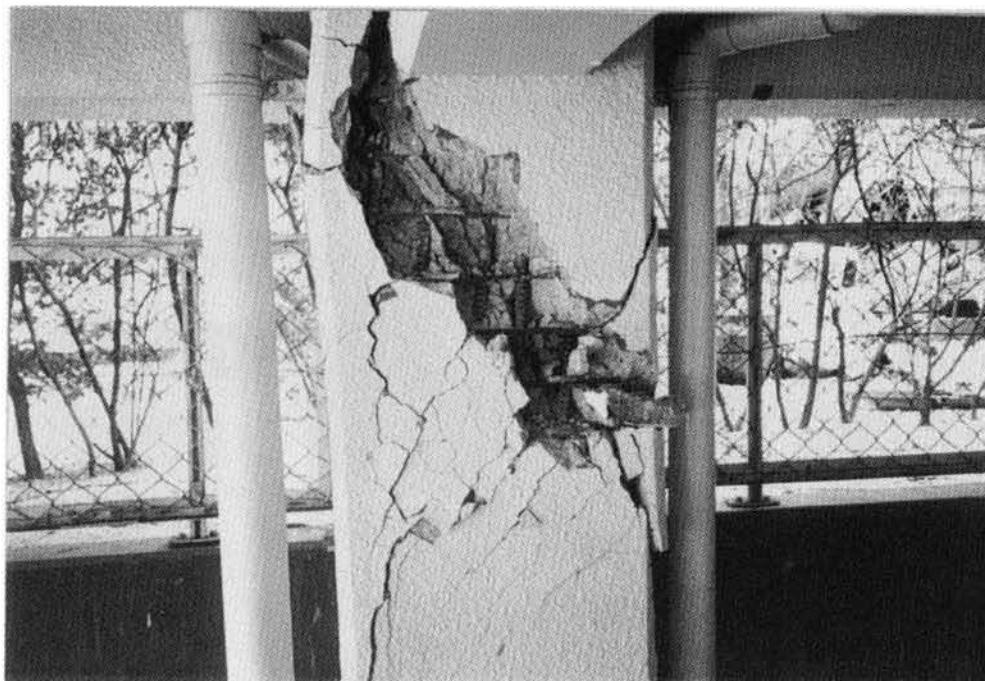
極ぜい性柱  
せん断破壊  
ランクⅢ

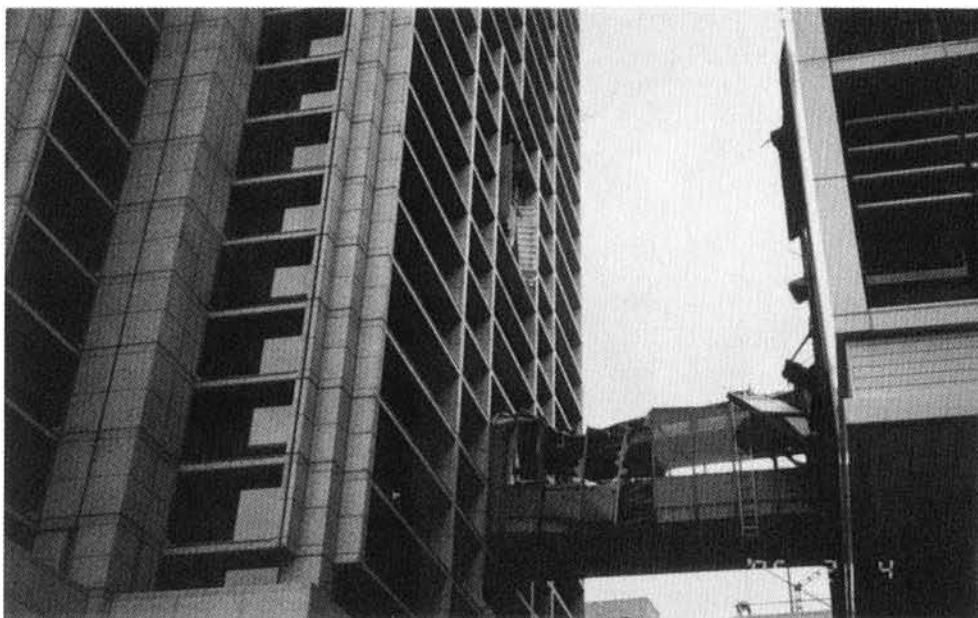
神戸市役所  
左：高層棟  
右：中層棟  
上部は落下

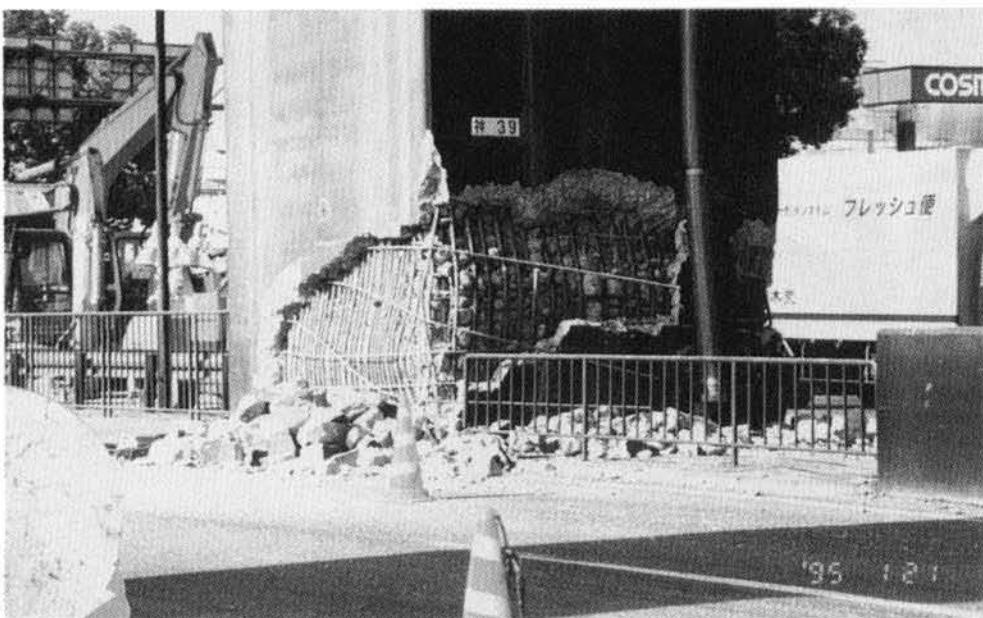
阪神高速道路（西宮）  
主筋圧接部分で破断  
フープ少ない

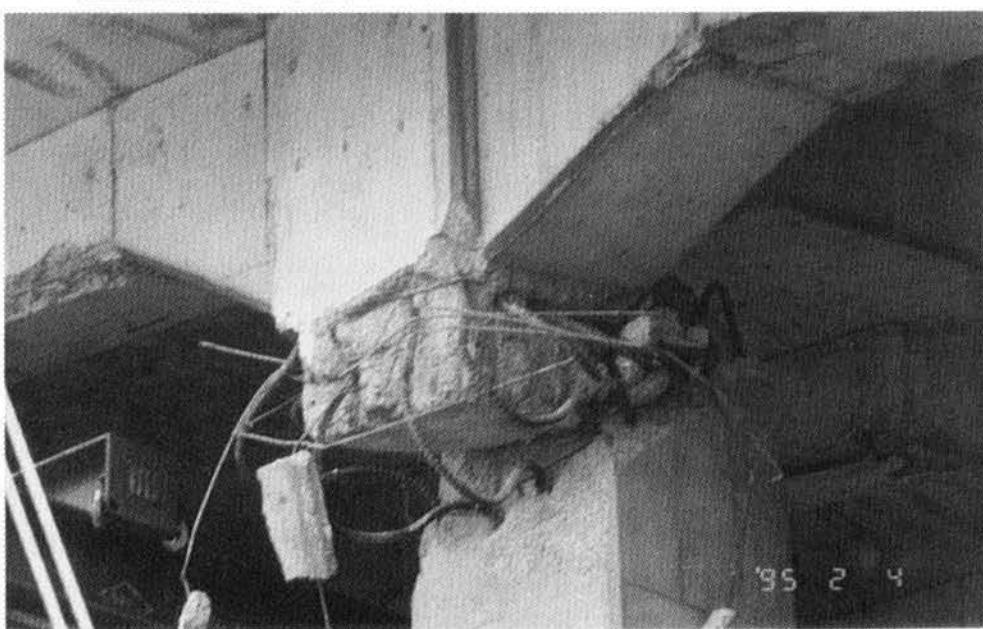
阪急電鉄  
(王子公園付近)  
柱打継部分で破壊

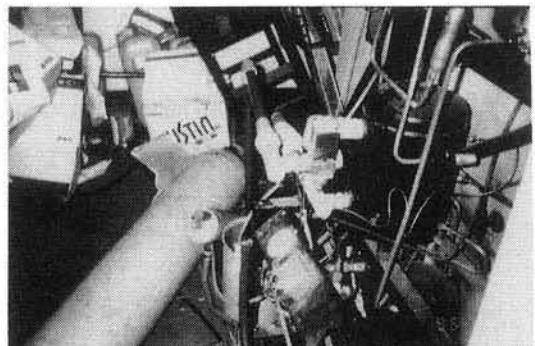
写6. 空調機傾斜破損

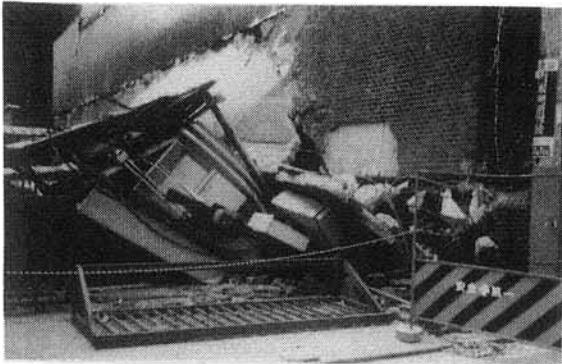
写7. 空調機室外機転落

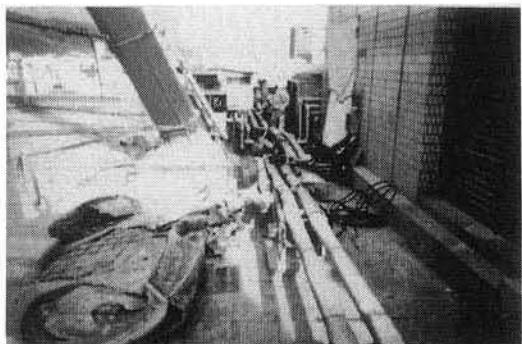
写12. 煙突倒壊配管  
破損

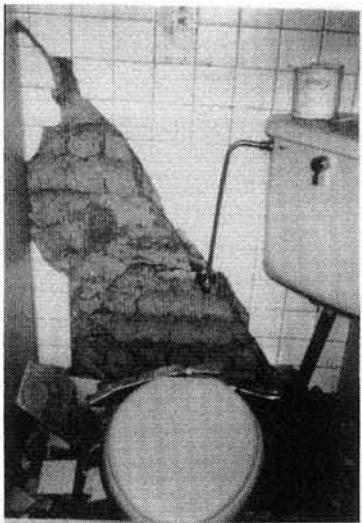
写13. 衛生陶器破損

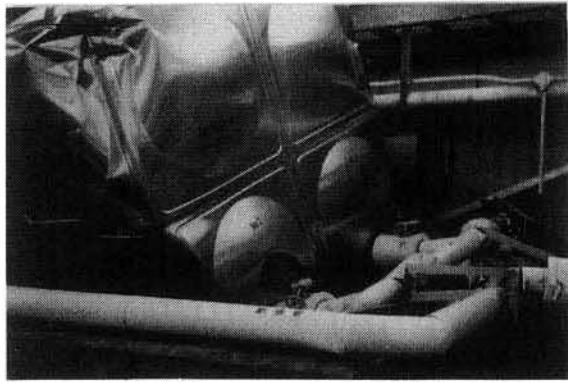
写16. タンク本体破損

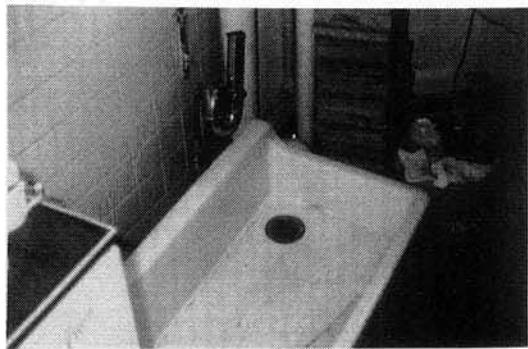
写14. 衛生陶器付属品破損

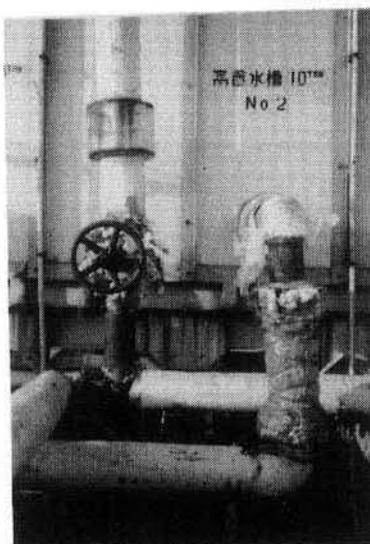
写17. 配管防露材剥離

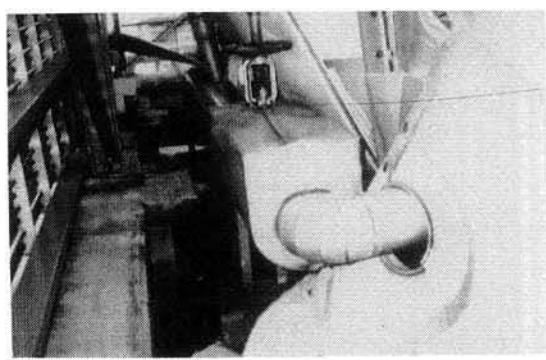
写15. タンク本体破損

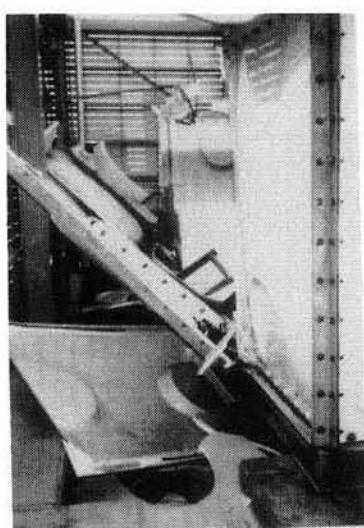
写18. タンク防露材剥離

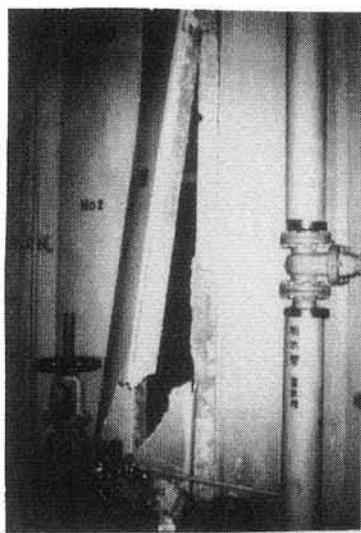
写 19. 地階タンク破損

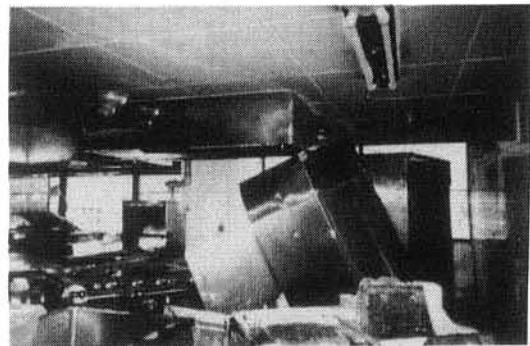
写 22. 廉房換気ダクト落下

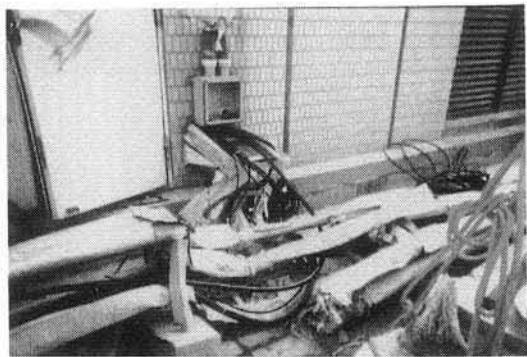
写 20. 配管ケーブル破損

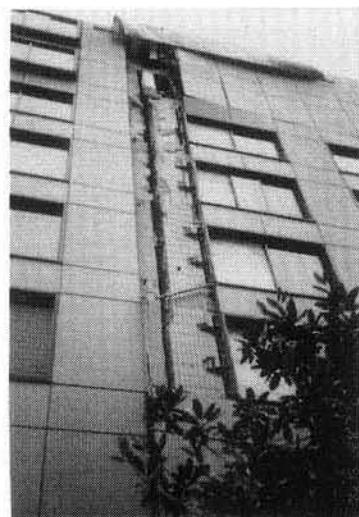
写 23. エキスパンションの  
分離

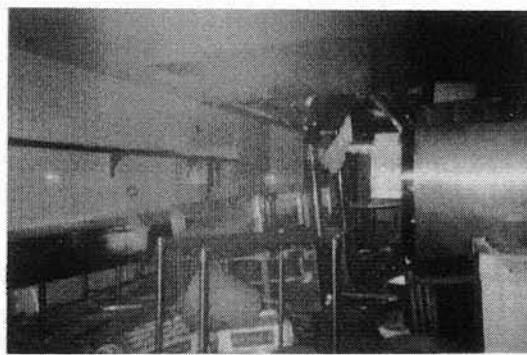
写 21. 廉房器具破損

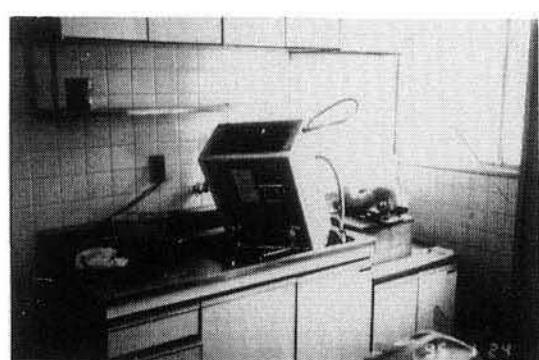
写 24. 廉房ガス湯沸かし  
器落下

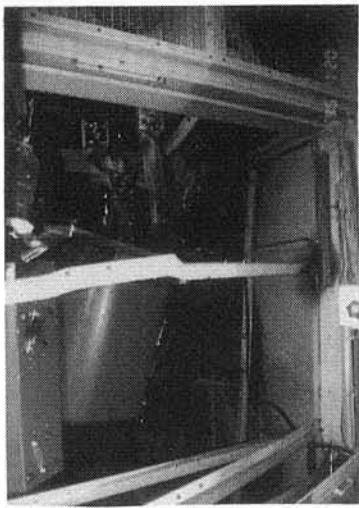
写25. 受变電盤破損

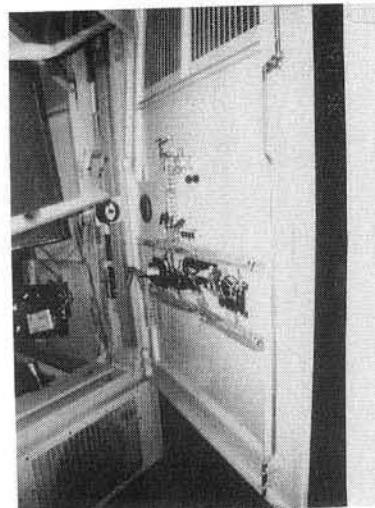
写28. 制御盤破損

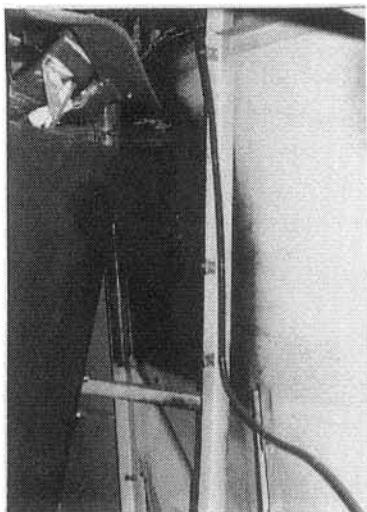
写26. 受变電盤焼損

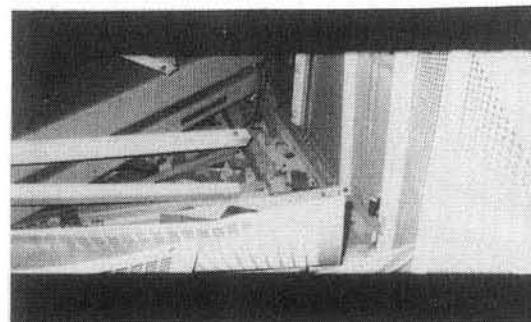
写29. 制御盤破損

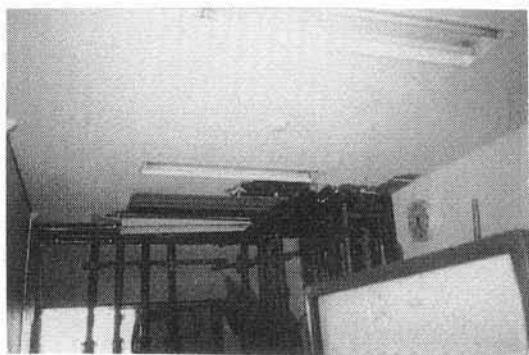
写27. 荧光灯器具脱落

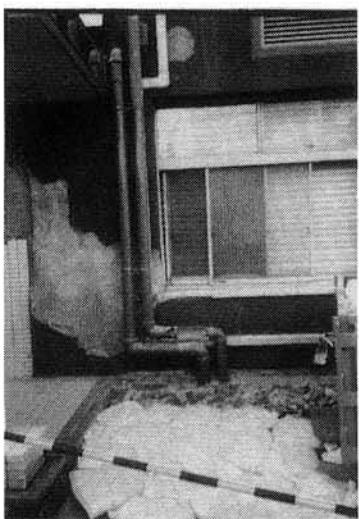
写 3 7. 屋外配管防露材剥離

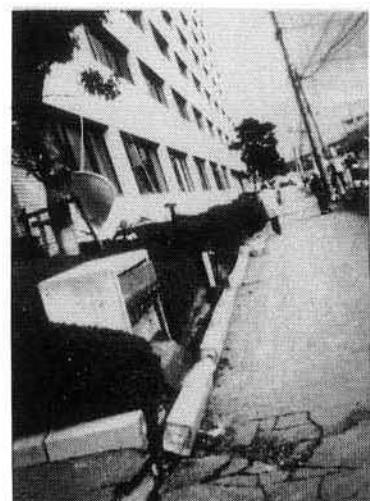
写 4 0. 屋外消火栓傾斜

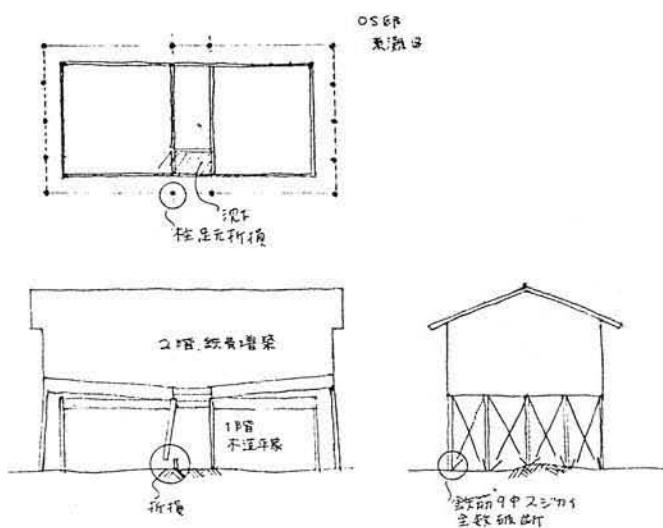
ただ、特殊な例であるが、木造平屋をS造でまたぐ形の増築が判定対象にあったが、鉄骨柱をつなぐ基礎梁がないため、足が開き、梁中央が下がってしまって、下の木造に接触してしまった例があった。設計の発想は良かったが、基礎梁が繋げない場合の設計の処理が稚拙であった。細い鉄筋筋違もすべて破断していた。（図）

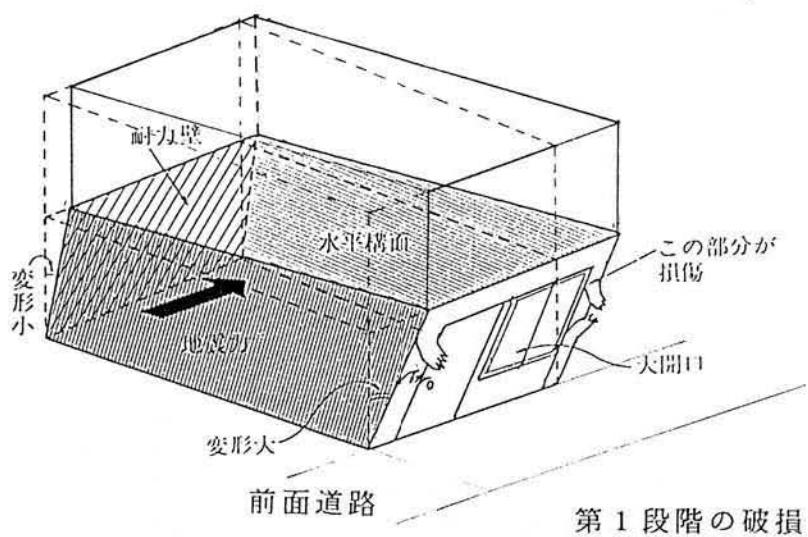
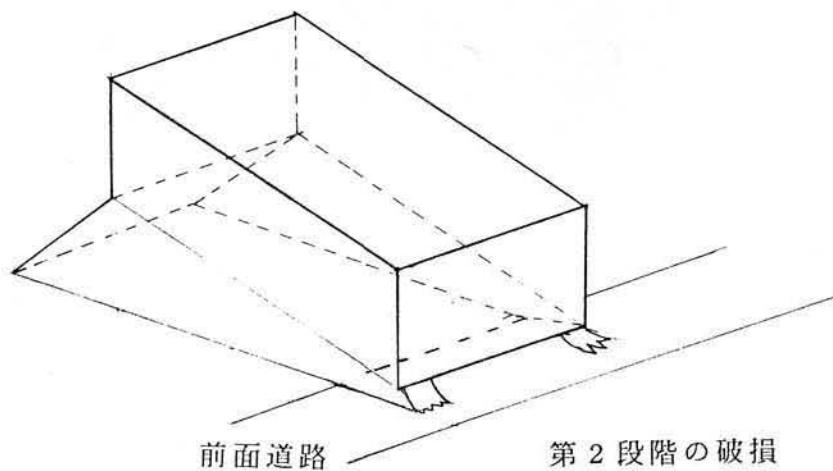
<道路側に倒れ込む構造的説明の試み>

一般に密集地では間口が狭く（3.0~3.5間位）家の道路側の骨組が入口や窓のため強度が不足したのが基本的理由ではないか。裏の妻付近の方が梁間方向に強度が高いとすると偏心の影響で表の妻はより大きい梁間方向の力を受ける。先に表妻面が壊れた場合、梁間方向の力は裏妻面付近の壁と、壁の多い両奥行方向の壁とともに平面的コの字型で梁間方向の力をかなり一時的に負担できる。その間にも表妻面は2F以上の重量にも影響され柱が破断され、支え切れない重量により、奥行方向は引きずられ手前から柱順の傾斜をする破壊が進んだ。それまで、コの字が有効に働いた。（2F奥行き方向の壁はかなり強度を持っていることは、1F分の傾斜にも耐えていることにより分る。又2Fの床の剛性もかなり有り、変形は小さかった）こう考えると2F妻はあまり変形しないまま道路に並行に倒れこむ。妻面の一部が抵抗すれば2Fは2方向に傾斜しながら倒れこむ。2F自身の変形が加われば歪むことになる。（図）

1 F 妻面筋違破壊後の現象と思われるので、妻面筋違壁量が不足したことは確かである即ち、妻面方向全筋違量は足りたが偏在していた。「配置のバランスが悪かった」ことになる。

更にいえば、表妻面には玄関がある。間口が狭いので必ず左右どちらかに寄る。又近年はドアが一般的なため土台がない。隅柱は脚元でつながれていない。経験を加えれば「布基礎は土台を載せるもの」として布基礎が無いおそれもある。

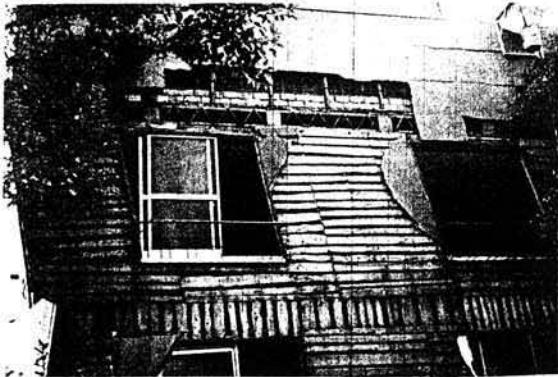
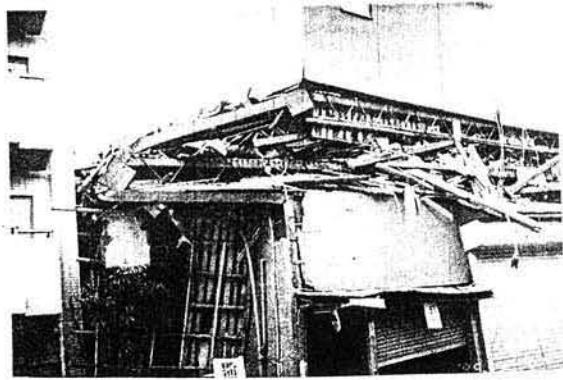
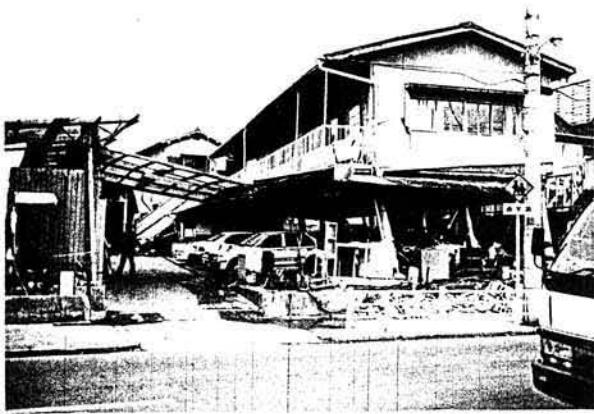
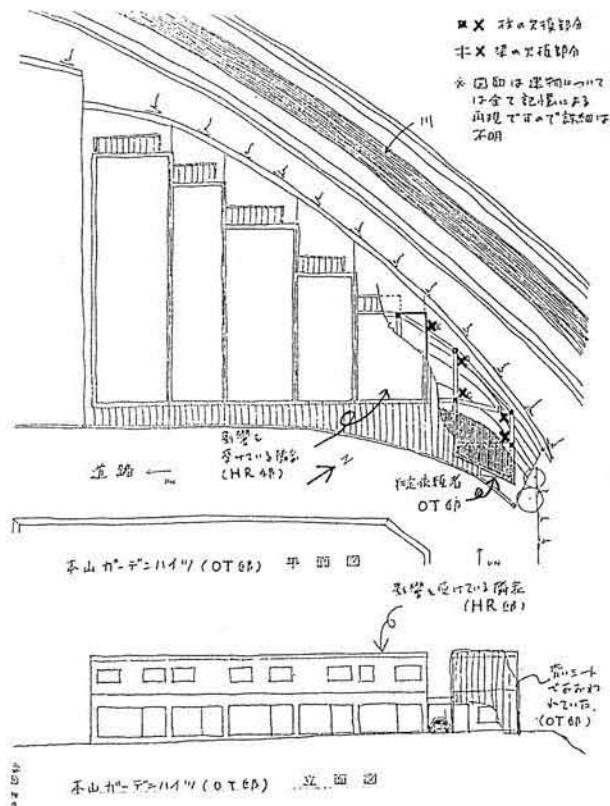
仕上げがモルタル系の場合殆ど剥落が見られるが、その結果鉄骨が露出しているが、雨水の侵入と結露にもよると思われる錆が多い。古い軽量鉄骨の場合は錆の進行がひどく、かなりの強度低下率になろう。色々な理由の複合によるであろうが、20R3F建で2F柱脚で90度切損の例もある。3F外壁ALCの单身者アパートの例では、角柱とH梁の溶接部破断、柱脚部のタコ足状の座屈破壊がみられた。設計の未熟と施工の不良は、セットされ易いのが、特に低層鉄骨造の社会的現実である。この例も多分複合の理由による崩壊であろう。

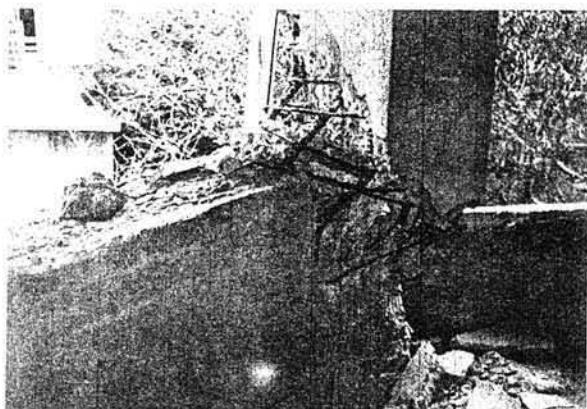
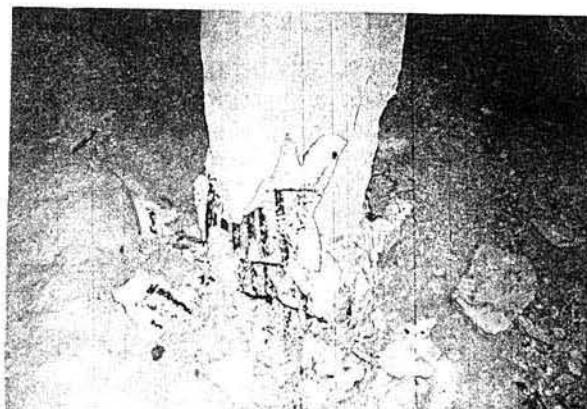
山側の判定対象となった 2 F R C ラーメン構造テラスハウス。R C 造唯一の例

近年の傾向の一つであるが、狭い傾斜地を無理に造成して、戸数を稼いで建てたと思われる。道路側は擁壁が築かれている。6 戸からなり、各戸平面が異なり、スキップもしている複雑な構造をしている。（図は記憶による）

床下ピロティーの建物隅の柱が完全破壊されており、各所亀裂が発生している。破壊された柱の鉄筋は、経年数は少ないので錆びている。施工上に問題があったことも確かであろう。又、2 F の住戸の隔壁が、梁の中央にあったり、構造計画上の問題もあったと推定される。これも設計と施工の複合原因による崩壊であろうが、それ以前の企画そのものに無理があるという印象である。
