# 構 造 班 報 告

- ・調査期日 1995年2月4日～6日
- ・メンバー 服部班（服部範二、中田 隆、脇坂和洋）  
田村班（田村泰顕、藤井誠人）  
石崎班（石崎一三、人見泰義）
- ・調査地域 2月4日 神戸市東灘区（青木駅）より中央区三宮まで班により分担  
地域を分けて徒步により調査  
2月5日・6日 班毎に独自調査
- ・調査方針
  - (1) 建物の完成年次を次の3世代に分類する。  
第1世代：1970年構造規定改訂以前  
完成年では1971年以前になると思われる。  
第2世代：1972年～1980年  
第3世代：1980年新耐震基準施行以後  
完成年では1981年以後になると思われる。
  - (2) 被害ランクは次の4ランクとする。  
I：無被害。  
よくみれば壁に部分的なるひび割れがはいる程度の被害。  
II：壁及び柱に亀裂がはいる程度の被害。  
小規模な補強が必要なこともある。  
III：壁及び柱にせん断破壊が生じ、建物の傾斜も考えられる。  
大規模な補強が必要。  
IV：柱などが崩壊し、建物全体又は一部が倒壊する被害。  
修復は不可能に近い。
  - (3) 建築世代の特定については定礎版に拠り、ない場合は劣化度、サッシ等の形状、破壊して鉄筋が露出している場合はフープ間隔、異型鉄筋使用の有無などから総合的に判断する。
  - (4) 被害ランクは外観目視調査による。

# 阪神大震災建築設備被害調査報告

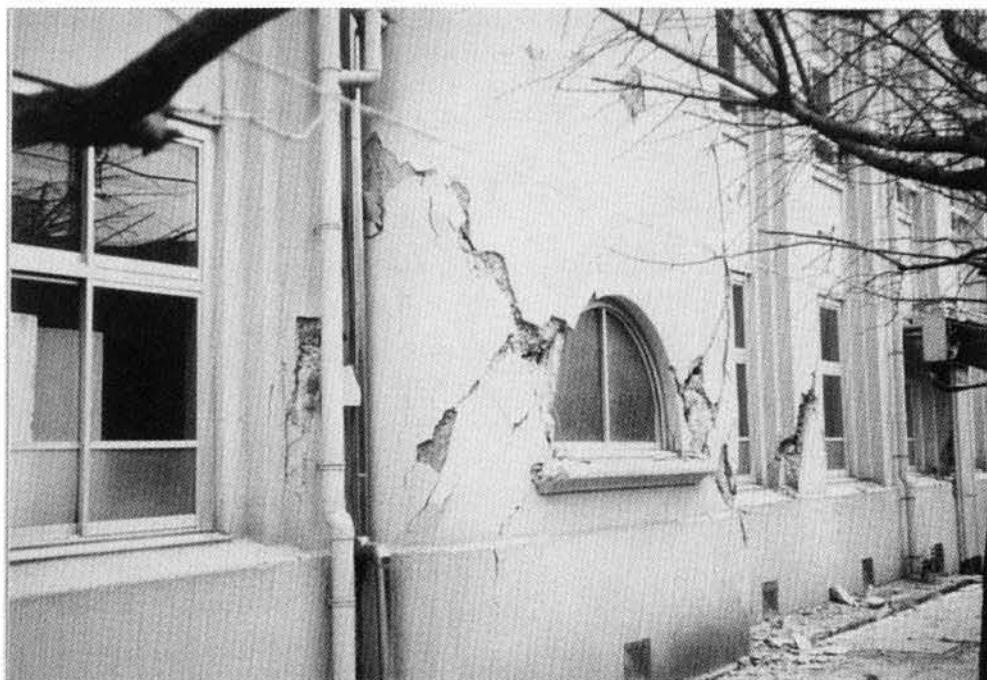
R C 3階建  
北側柱クラック発生

北側柱クラック  
ランクⅢ

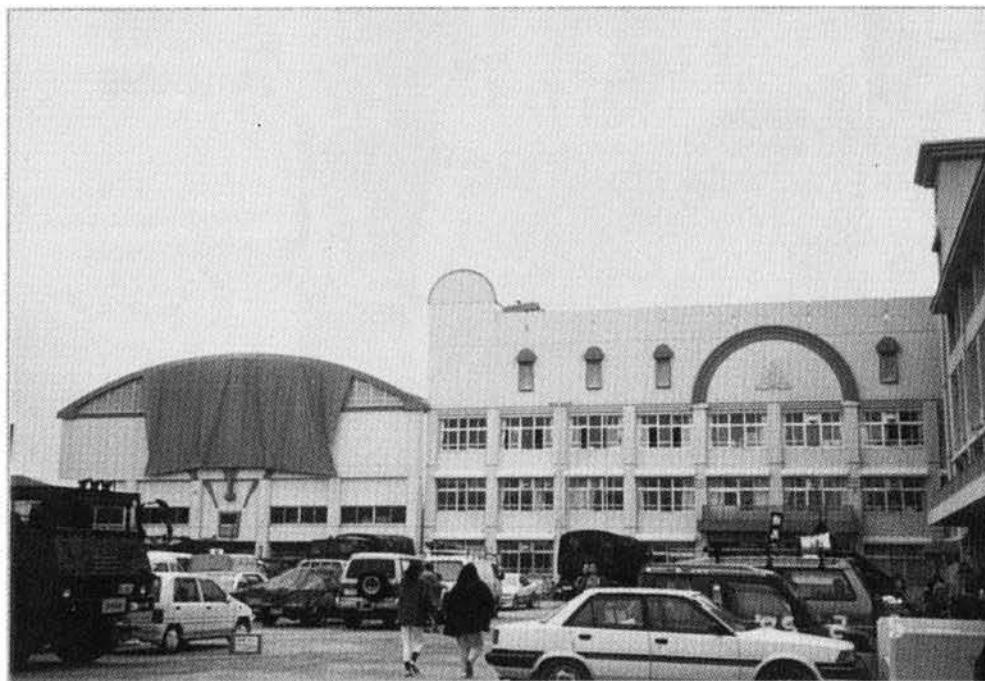
神戸市立稗田小学校  
RC 4階建  
第3世代  
ランクI  
但し屋内体育館妻壁  
シート掛部分は不明

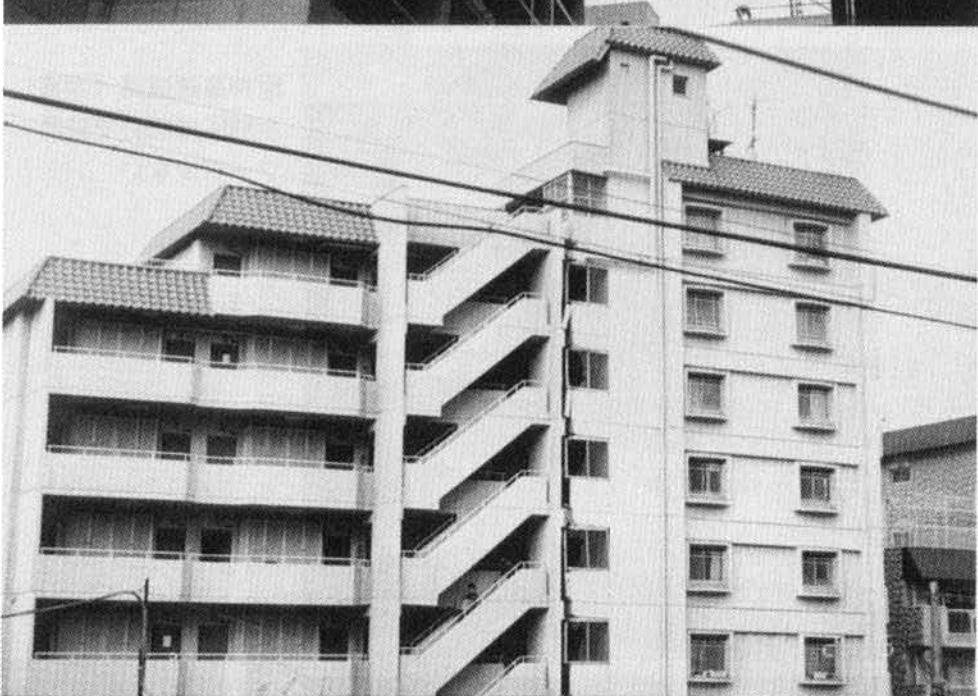
神戸市役所  
左：高層棟  
右：中層棟  
上部は落下

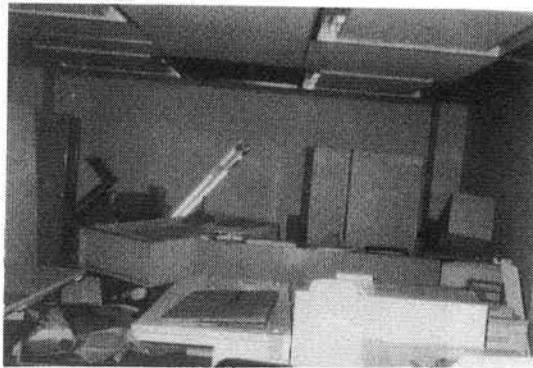
写31. 蛍光灯脱落

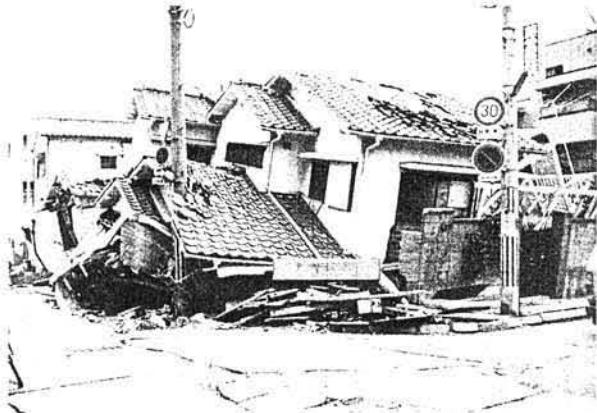
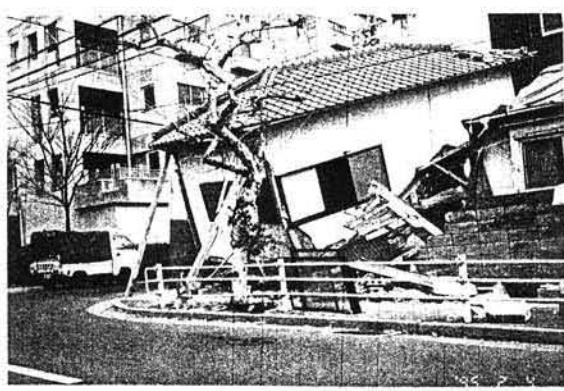
柱梁の仕口の金物使用は行われていたと思われ、崩壊した家でも、木造在来住宅(1)のような上から押し潰されたような姿の崩壊は少ない。1Fでも何等かの形状を残しているものが多い。又1Fが崩壊していても、2Fは形態を十分又はかなり残していることが多い。勿論、1F全壊で2F建が平屋風になった家も有ったと聞く。

2Fは外観上変形しないまま大傾斜している家、自身も傾斜している家、歪んでいる家とあるが、2F自身の振動にたいする強度は比較的十分に見える。1Fの崩壊の仕方の差による2Fへの影響の方が大きく、それで変形したと思われるものが多い。

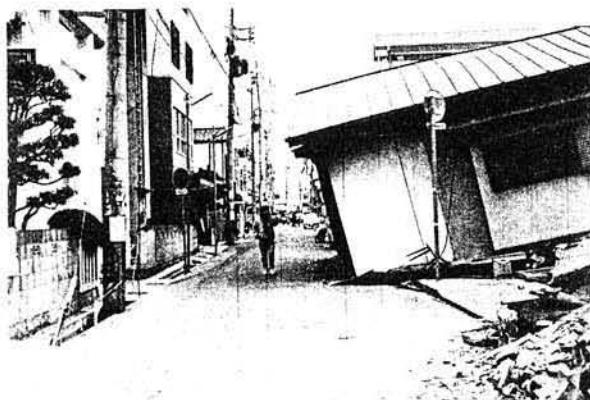
家の破壊部分が道路側にあるものが多く、そのため、道路上に崩壊している家が相当見られる。そのため通行を妨害し被災者を悩ます結果となったと思われる（木造在来工法(1)密集地も勿論道路上に散乱し「判定者」が接近すら困難の状況もあったが）比較的被災度の低い地区でもたまたま1軒が道路上に倒れ込んだため通行不能となった状況もある尚、間口の小さい家で、後側に倒れ込んだ例は非常に少ないとと思われた。

一般に密集地では間口が狭く（3.0~3.5間位）家の道路側の骨組が入口や窓のため強度が不足したのが基本的理由ではないか。裏の妻付近の方が梁間方向に強度が高いとすると偏心の影響で表の妻はより大きい梁間方向の力を受ける。先に表妻面が壊れた場合、梁間方向の力は裏妻面付近の壁と、壁の多い両奥行方向の壁とともに平面的コの字型で梁間方向の力をかなり一時的に負担できる。その間にも表妻面は2F以上の重量にも影響され柱が破断され、支え切れない重量により、奥行方向は引きずられ手前から柱順の傾斜をする破壊が進んだ。それまで、コの字が有効に働いた。（2F奥行き方向の壁はかなり強度を持っていることは、1F分の傾斜にも耐えていることにより分る。又2Fの床の剛性もかなり有り、変形は小さかった）こう考えると2F妻はあまり変形しないまま道路に並行に倒れこむ。妻面の一部が抵抗すれば2Fは2方向に傾斜しながら倒れこむ。2F自身の変形が加われば歪むことになる。（図）

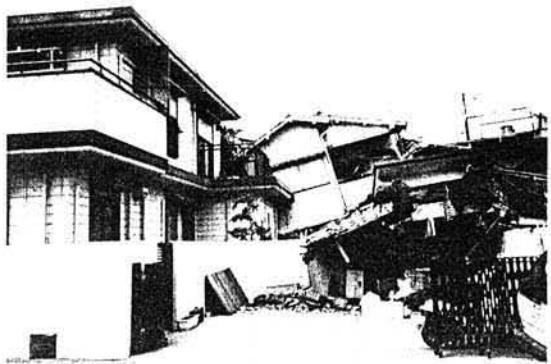
わずかの例と山側の判定対象の築まもない3 F 建の例によれば、基礎コンクリートに所

所クラックが入っていた程度である。この敷地の5~7米の擁壁が6センチ程度動いている。外観では比較的被害は少ないようであるが、この種の住宅が安全な住宅であるためには、メーカーの違いより、施工の良いこと、即ち下職の良否が重要となる。
